# AUE Infrastructure Long life Planning

愛知教育大学インフラ長寿命化計画（個別施設計画 2022）

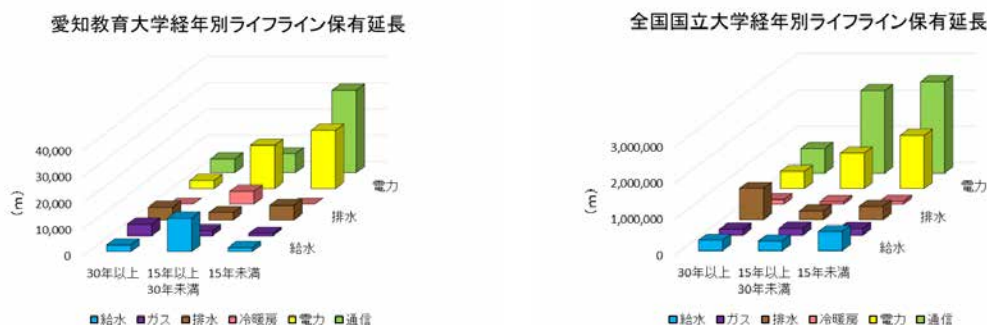
本学の基幹設備(ライフライン)の経年別保有延長をグラフ化すると、図 2-4 左図のようになる。本学は近年、施設整備費補助金による種別毎のライフライン更新が図れており、経年の浅いものが多くを占める種別もあるが、経年 30 年以上も未だ残存していることがわかる。また、図 2-4 右図に示す全国の国立大学経年別ライフライン保有延長と比較して、経年の状況は相似した傾向にはあるものの、老朽進行への対応が必要である。

図 2-4 基幹設備(ライフライン)経年別保有延長（※国立大学法人等施設実態報告（令和 3 年度）より）

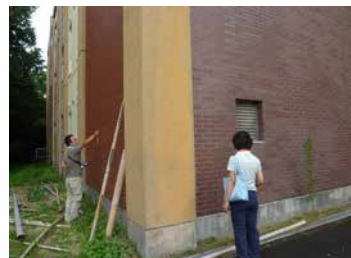
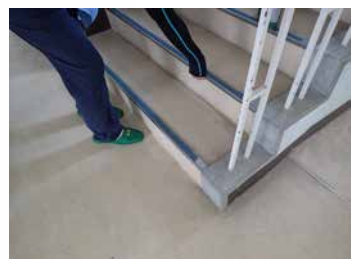
図 2-6. 建物点検項目と点検の様子(令和 3 年度)

施設管理者による建築基準法及び官公法での対象施設（図 3-26）における定期点検（3 年周期）を確実に実施する。点検内容は図 2-6 に示す本学の点検基準に従うものとし、点検後の診断結果からその評価（図 3-27）が悪い建物・構築物は、教育研究に係る施設の重要度を総合的に判断したうえで、施設整備にかかる投資順位決定の一要素とする。

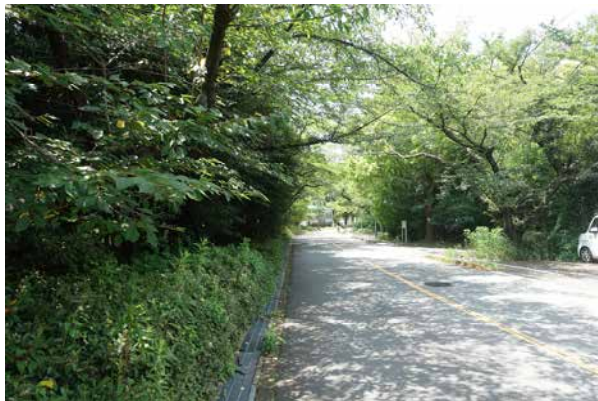
樹木においては、大学・附属学校ともに緑豊かな環境にある一方、樹木の育成が早く、樹木育成に伴う通行への支障（図 2-11）や構内外灯に樹木が覆い被さるなど防犯上の課題、また台風時の倒木による対人対物への危険性（図 2-12）が、課題となっている。

図 2-11 構内幹線道路にせり出した樹木

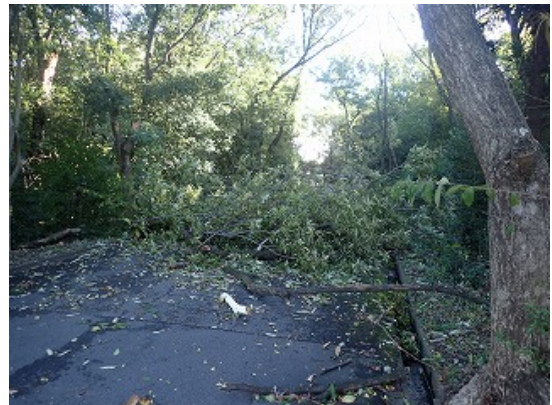
図 2-12 平成 29 年の台風での倒木

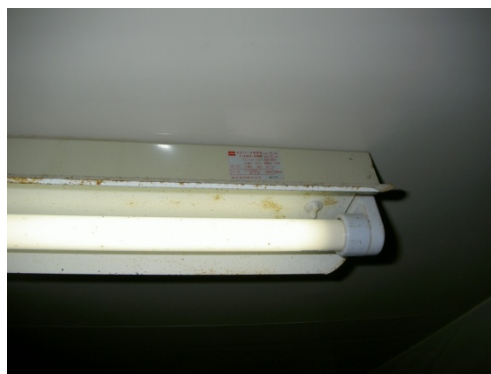
「給排水衛生設備」は、老朽化によるトイレの水漏れや衛生器具の不具合といった日常的な使用に伴う不具合が多い。「建具」は建付け不良や利用頻度の多いドアノブ等の故障が多いが、建具調整のみで済む場合も多い。「屋外電気設備」は外灯の故障が多く、「空調・換気」は空調機の基盤や冷却水ポンプの故障(図 2-14)が多い。一般的に、15 年を超過した空調機は、交換部品の供給が途絶えるため、本体を更新する必要があり高額になるケースが多くなっている。「電灯・電力」は、老朽化した照明器具(図 2-15)の安定器の故障による不点灯が多い。

図 2-15 老朽化した照明器具

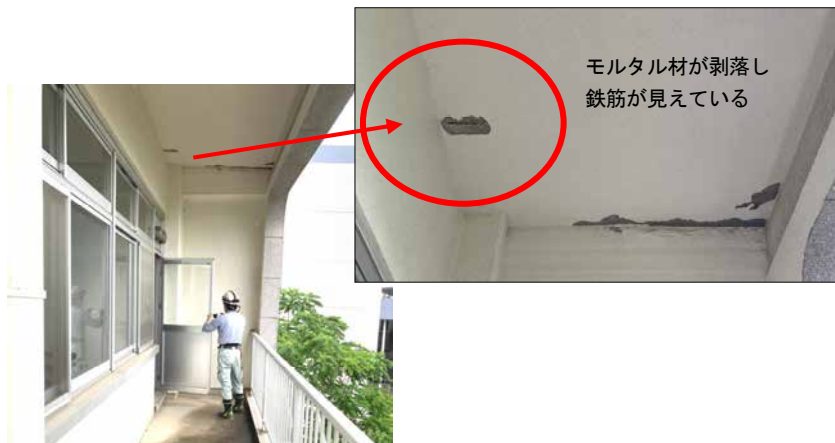
図 2-16 は、大学講義棟である第一共通棟のベランダ軒裏で老朽化した外装仕上げ（モルタル）が剥落したもので、人身事故に繋がる危険性の高いものであった。外壁の老朽化が原因と想定される。図 2-17 は、附属岡崎小学校校舎において近年発生頻度が多くなっているゲリラ的豪雨により屋上からの排水が追いつかず、排水口付近の防水層の破れから雨水が入り込み、建物内で雨漏りが発生したものである。図 2-18 は道路にはみ出した樹木についてその伐採前後を示しているが、伐採後数か月で低木の自生が始まってしまっている。

図 2-16 外装仕上げ材の剥落

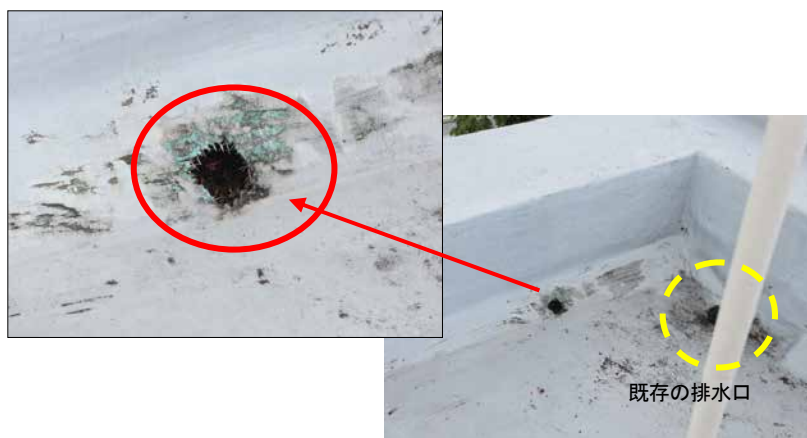
図 2-17 防水層の破れからの雨漏り

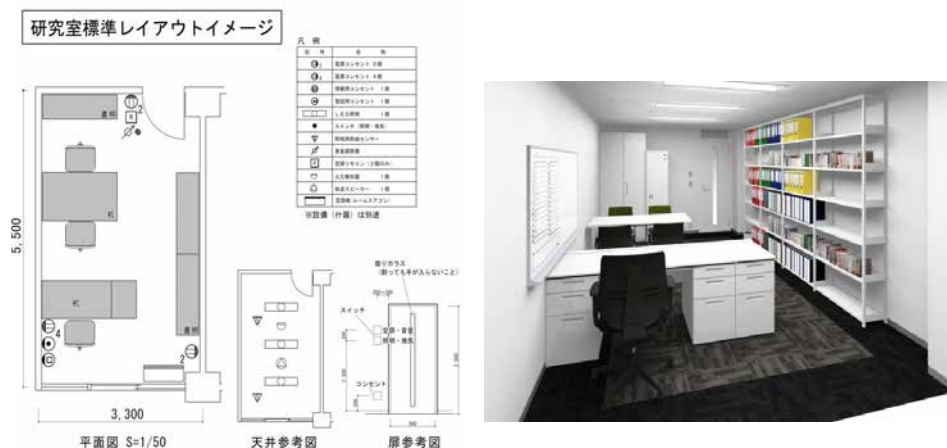
- ・単に長寿命化するのではなく将来にわたって有効活用できるフレキシブルな仕様とする。
- ・メンテナンスが容易に行える設えとする。

図 3-24 整備の標準仕様（研究室）

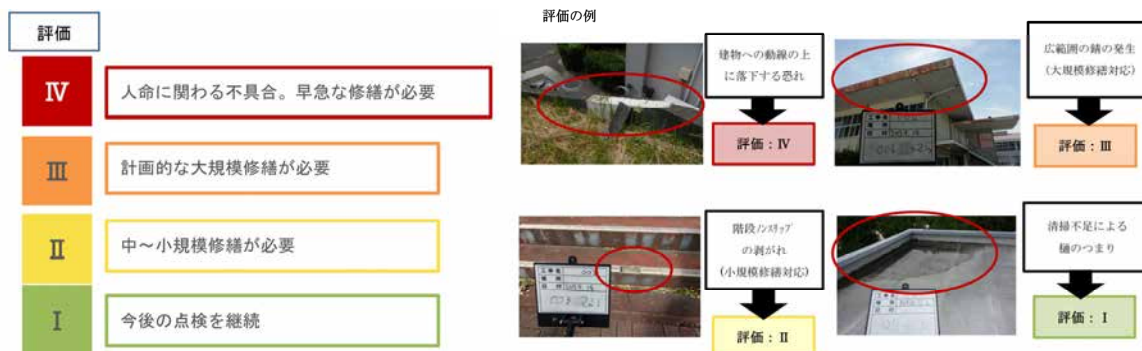
図 3-27 点検結果の評価方法
